# Инструментальное обследование стояков отопления лифтового холла

<b>Заказчик</b>	УК "Геометрия"  Курган	Место измерения:  ЖК "Парковый" Зорге, 7 Курган Дата измерений: 02.03.2021
-----------------	------------------------------	---

<b>Заказ</b>	Проверка работы радиаторов, измерение температуры стояков, воздуха	
--------------	---	--

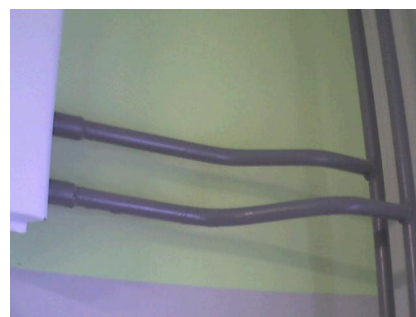
Файл: 1-14.bmt  
 Тип: 32° x 23°  
 объектива:

Измеряемые объекты	Темп. [°C]	Излуч.	Отраж. темп. [°C]	Примечания
Самая теплая точка 1	62,2	0,75	19,0	-
Самая теплая точка 2	59,0	0,75	19,0	-
Самая теплая точка 3	38,2	0,75	19,0	-
Самая теплая точка 4	50,4	0,75	19,0	-

1 подъезд. На этажах 14, 13, 8, 6 недостаточный проток в точке врезки отвода радиатора в трубопровод обратной сетевой воды, на этажах 7 и 5 недостаточный проток в точке врезки отвода радиатора в трубопровод прямой сетевой воды.

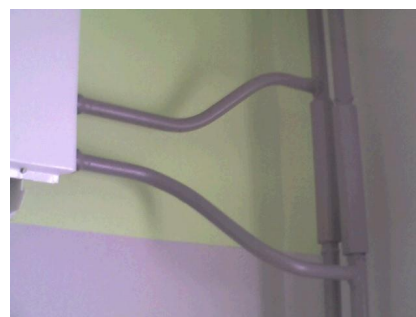
Файл: 1-6.bmt  
 Тип: 32° x 23°  
 объектива:

Измеряемые объекты	Темп. [°C]	Излуч.	Отраж. темп. [°C]	Примечания
Самая теплая точка 1	62,8	0,75	19,0	-
Самая теплая точка 2	68,2	0,75	19,0	-
Самая теплая точка 3	37,4	0,75	19,0	-
Самая теплая точка 4	51,1	0,75	19,0	-

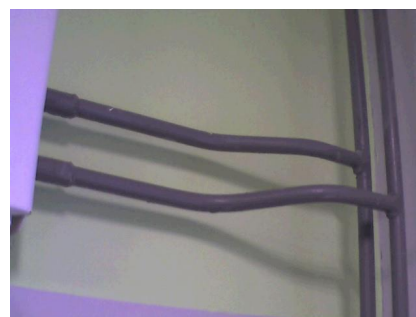
Файл: 2-15.bmt  
 Тип: 32° x 23°  
 объектива:

Измеряемые объекты	Темп. [°C]	Излуч.	Отраж. темп. [°C]	Примечания
Самая теплая точка 1	42,7	0,75	19,0	-
Самая теплая точка 2	50,7	0,75	19,0	-
Самая теплая точка 3	57,6	0,75	19,0	-
Самая теплая точка 4	59,8	0,75	19,0	-

2 подъезд. На этажах 16, 15, 14, 8, 6, 5, 4 недостаточный проток в точке врезки отвода радиатора в трубопровод обратной сетевой воды.
